PRÜFUNG DER ZUGBELASTBARKEIT VON BEFESTIGUNGSELEMENTEN „SOLAR BASE“ UND „SOLAR FIXING SPOT“

Aktenzeichen	7.1/22018094
Ausfertigung	1/2
Auftraggeber	ISOMER Kunststoff-Technik GmbH Herrn Detlef Brüggemann Alte Potsdamer Str. 6b 14513 Teltow
Auftrag vom	16. Mai 2022
Zeichen	-
Eingegangen am	16. Mai 2022
Prüfgegenstand / Untersuchungsmaterial	3 x Solar Base 3 x Solar Fixing Spot
Eingegangen am	9. Juni 2022
Prüfzeitraum	9. Juni 2022
Prüfort	Bundesanstalt für Materialforschung und -prüfung (BAM) Unter den Eichen 87, 12205 Berlin Fachbereich 7.1 Baustoffe, Halle 23
Prüfung gemäß	Absprache mit dem Auftraggeber

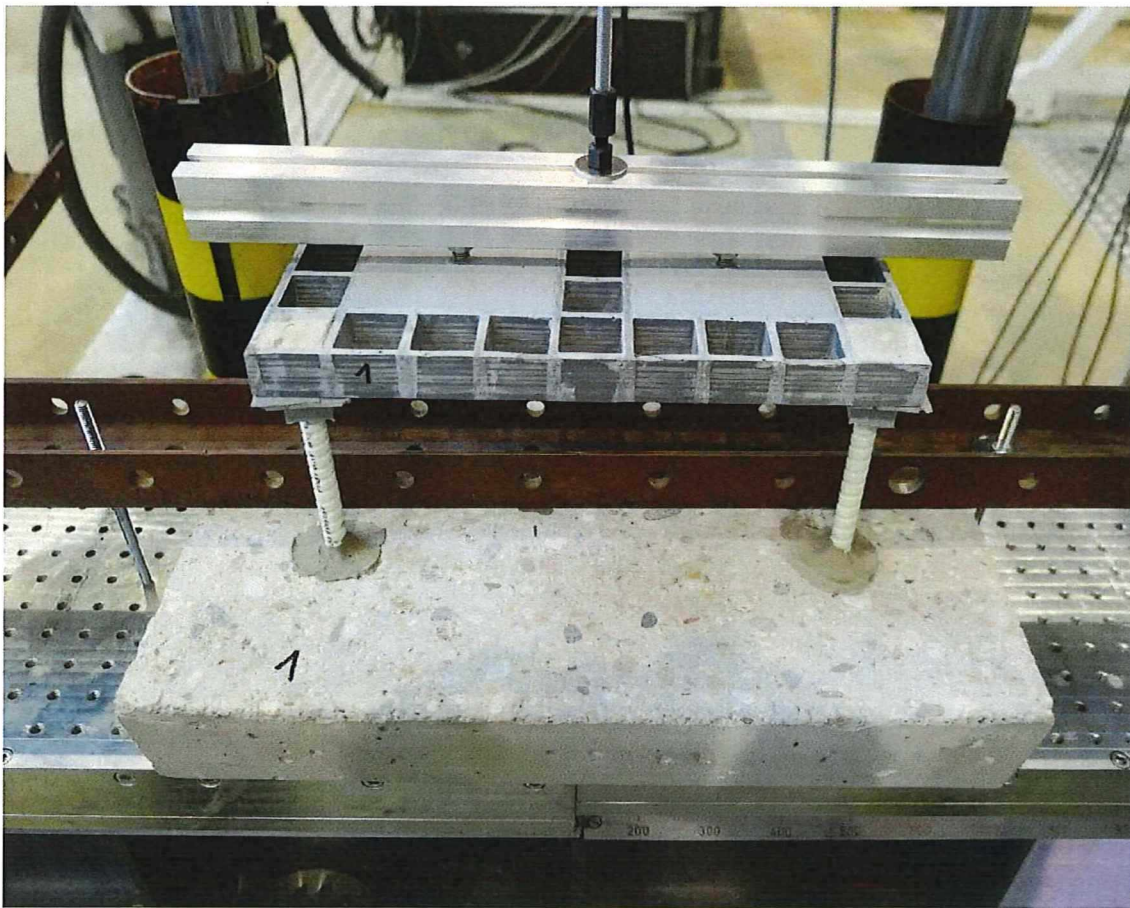
Bild 3: Prüfaufbau „Solar Base“ mit Aluminiumschiene 40 x 40

Im ersten Versuch am „Probekörper 1 Solar Base“ versagte die Aluminiumschiene. Für einen zweiten Versuch am Probekörper 1 wurde die Aluminiumschiene deshalb gegen ein U-Profil aus Stahl getauscht. Bild 4 zeigt ein Foto des zweiten Versuchsaufbaus mit dem „Probekörper 1 Solar Base“.

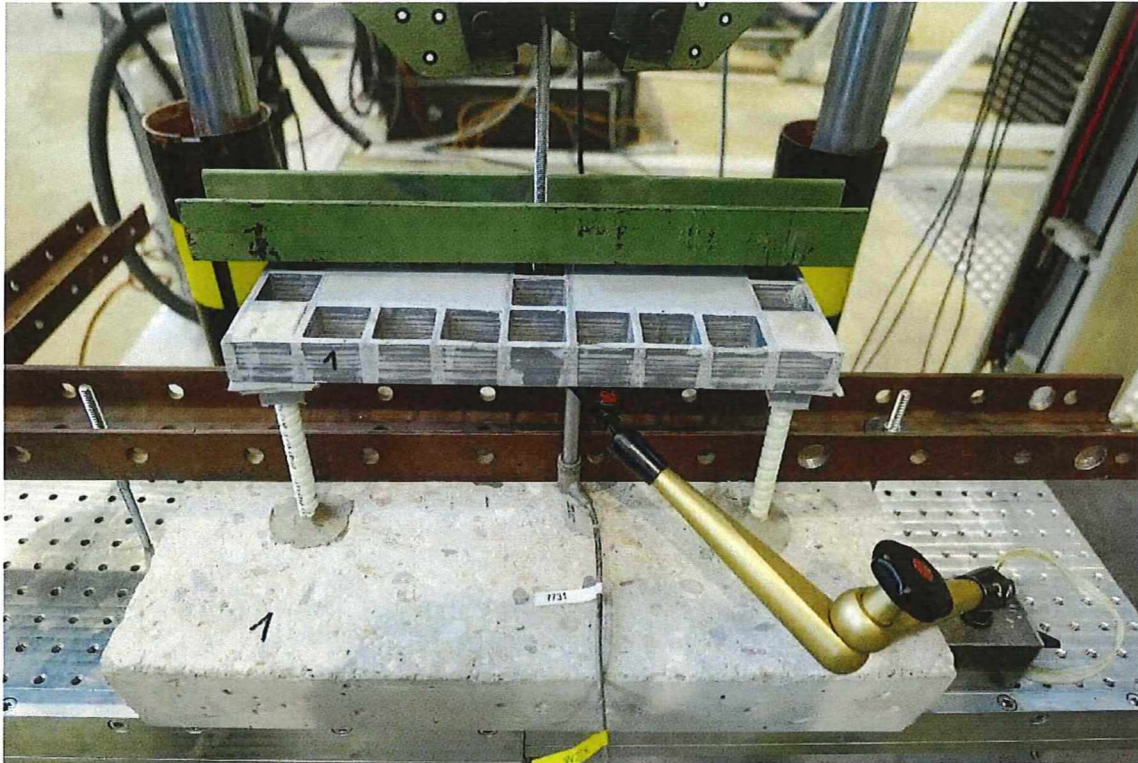
Bild 4: Prüfaufbau Solar Base mit Stahlprofil

In diesem Versuch versagte die Gewindestange M8. Für den dritten Versuch wurde diese durch eine Gewindestange M12 ersetzt.

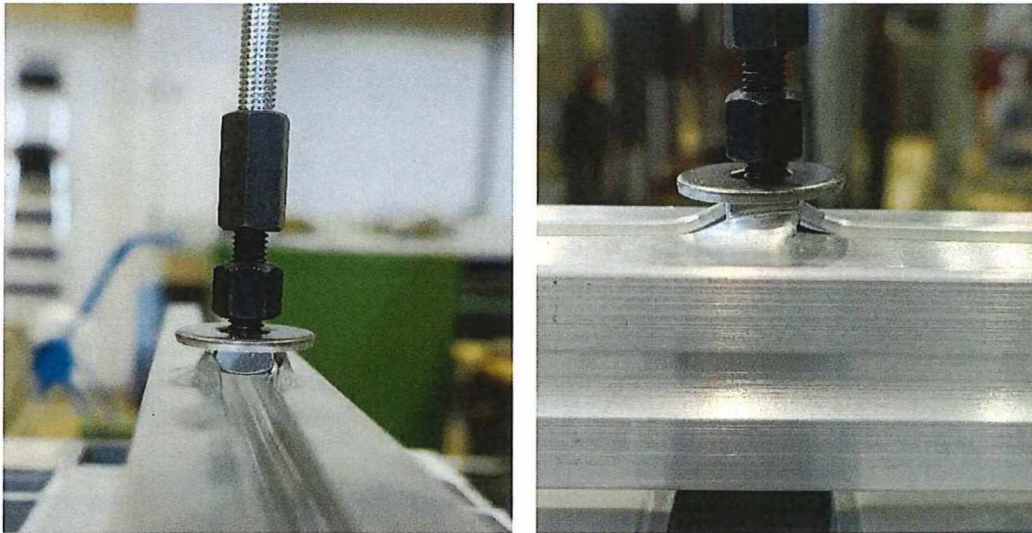
Bild 6 zeigt das Schadensbild an Probe 1 im ersten Versuch. Der zum Schienensystem passende Nutenstein wurde aus der Nut gezogen.

Bild 6: Aus dem Aluminiumprofil herausgezogener Nutenstein

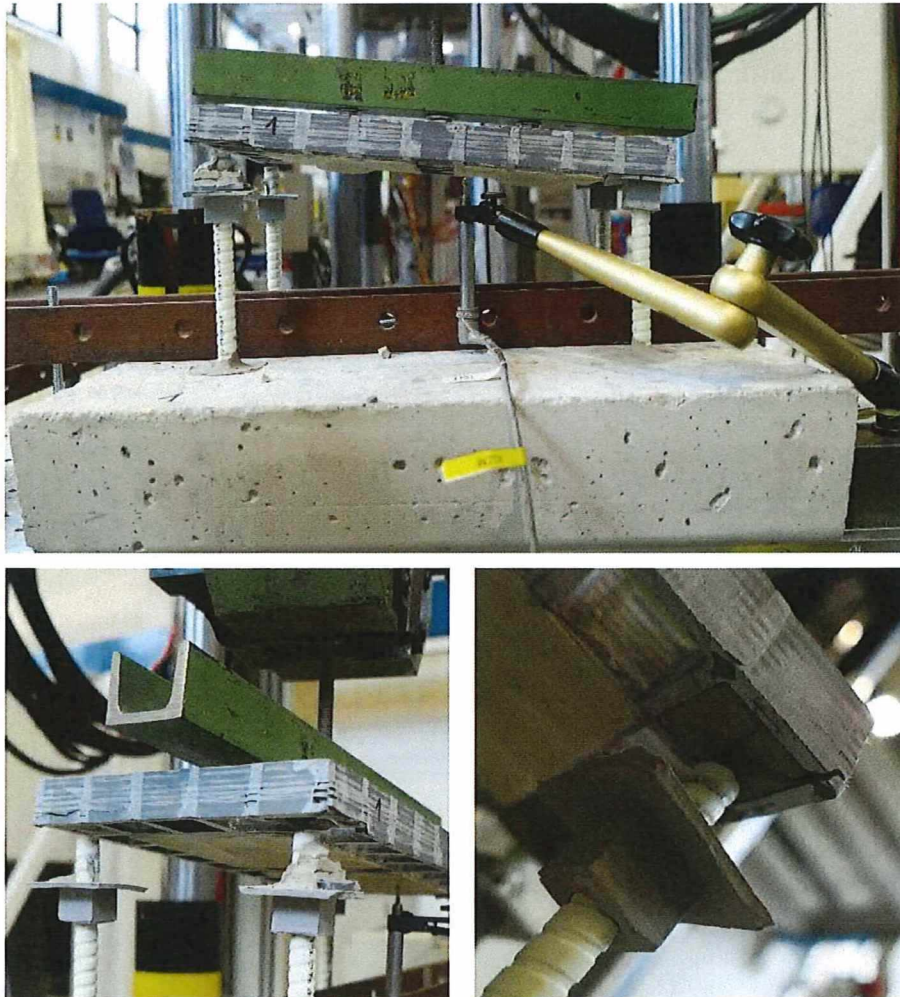
Im dritten Versuch an Probe 1 versagten zwei Klebeverbindungen (Pos.3 in Bild 1) zwischen den GFK-Stäben (Pos. 5 in Bild 1) und dem GFK-Gitterformteil (Pos. 1 in Bild 1). Im Bereich der Bruchstellen sind Delaminationen im GFK-Gitterformteil erkennbar.

Bild 9: Schadensbild Solar Base Probe 1, Versuch 3

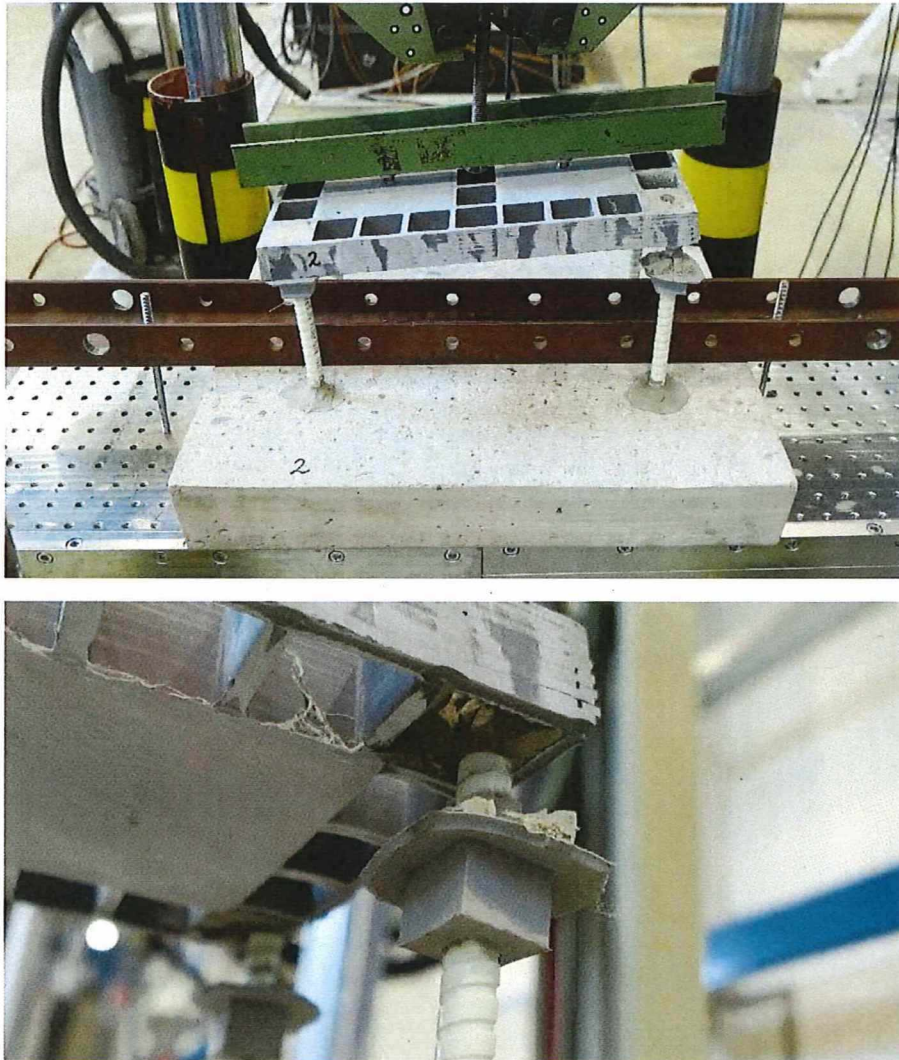
- Solar Base Probe 2
Bild 11 zeigt das Schadensbild an Probe 2. Es versagten zwei Klebeverbindungen (Pos.3 in Bild 1) zwischen den GFK-Stäben (Pos. 5 in Bild 1) und dem GFK-Gitterformteil (Pos. 1 in Bild 1). Im Bereich der Bruchstellen sind Delaminationen im GFK-Gitterformteil erkennbar.

Bild 11: Schadensbild Solar Base Probe 2

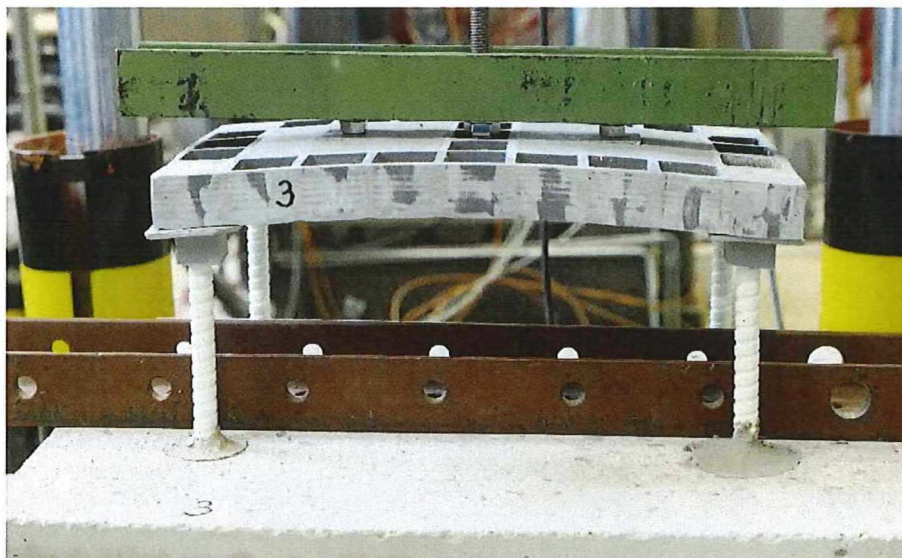
Bild 13 zeigt Probe 3 bei einer Zuglast von 23,9 kN. Eine höhere Last konnte mit der Prüfmaschine nicht aufgebracht werden. Während und nach der Prüfung waren an der Probe keine äußerlich sichtbaren Schäden erkennbar. Die im Bild 13 deutlich erkennbare Wölbung des GFK-Gitterformteils von etwa 12 mm ging nach Entlastung der Probe augenscheinlich vollständig zurück.

Bild 13: Solar Base Probe 2 bei einer Zuglast von 23,9 kN

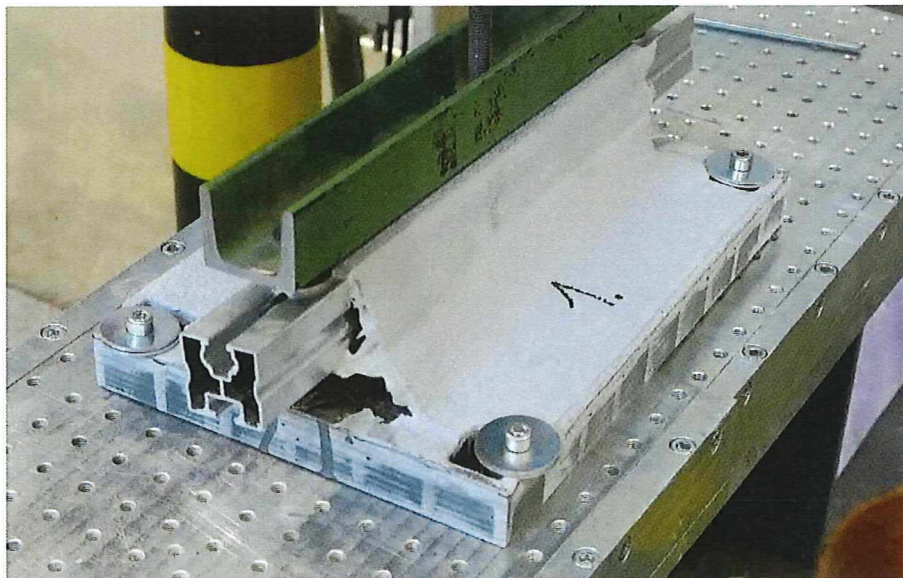
- Solar Base Fixing Spot Probe 1 - 3
Die Bilder 15 bis 17 zeigen die Schadensbilder an den Proben „Solar Base Fixing Spot“ 1 bis 3. Die Schädigung begann bei jeder Probe mit einer Delamination beidseitig der Aluminiumschiene und direkt an der Schiene. Der Beginn der Delamination äußert sich nach einem linearen Kraftanstieg in einer kurzen Stagnation der Kraft (Probe 1) bzw. einem abrupten Rückgang der Kraft (Proben 2 und 3). Während der weiteren Zugbelastung schwanken die Kräfte stark und überschreiten dabei teilweise die Kräfte zu Beginn der Delamination. Die Kraft - Weg Diagramme der Proben 1 bis 3 sind in Bild 18 dargestellt.

Bild 15: Delamination an Solar Base Fixing Spot Probe 1

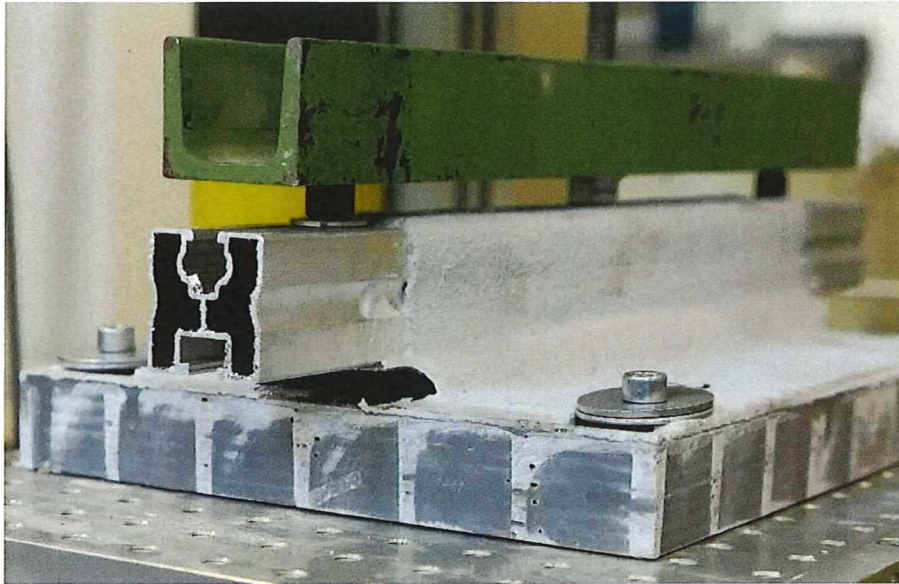
Bild 16: Delamination an Solar Base Fixing Spot Probe 2
