PRÜFUNG DER ZUGBELASTBARKEIT VON BEFESTIGUNGSELEMENTEN „SOLAR BASE“ UND „SOLAR FIXING SPOT“

Aktenzeichen	7.1/22018094
Ausfertigung	1/2
Auftraggeber	ISOMER Kunststoff-Technik GmbH Herrn Detlef Brüggemann Alte Potsdamer Str. 6b 14513 Teltow
Auftrag vom	16. Mai 2022
Zeichen	-
Eingegangen am	16. Mai 2022
Prüfgegenstand / Untersuchungsmaterial	3 x Solar Base 3 x Solar Fixing Spot
Eingegangen am	9. Juni 2022
Prüfzeitraum	9. Juni 2022
Prüfort	Bundesanstalt für Materialforschung und -prüfung (BAM) Unter den Eichen 87, 12205 Berlin Fachbereich 7.1 Baustoffe, Halle 23
Prüfung gemäß	Absprache mit dem Auftraggeber

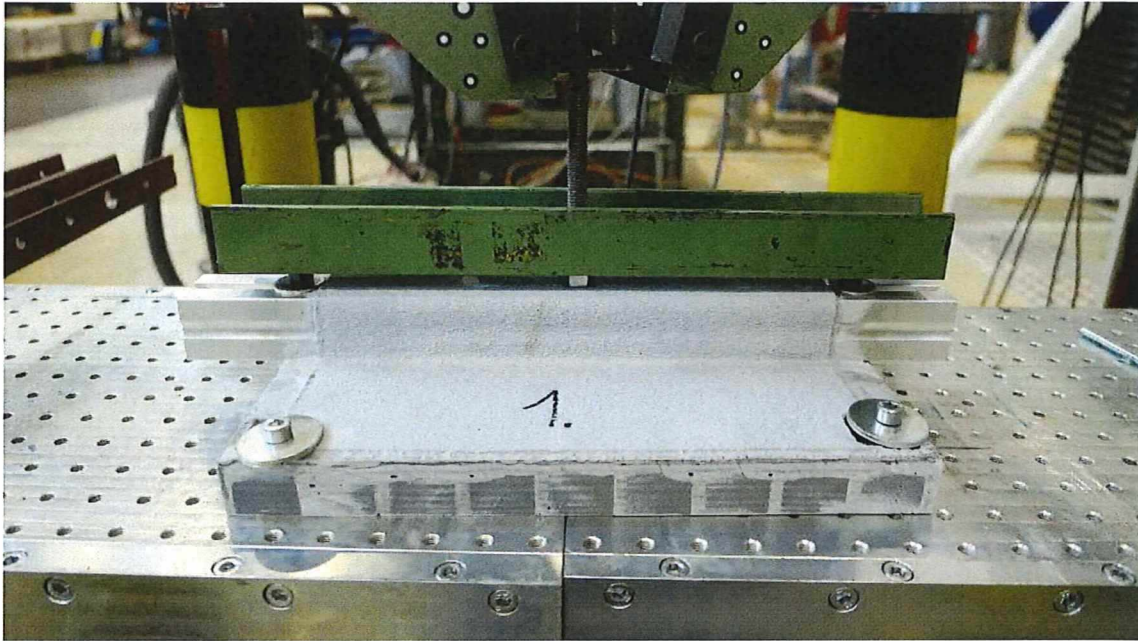
Bild 5: Prüfaufbau „Solar Base Fixing Spot“

Für die Prüfung wurde das GFK-Gitterformteil (Pos. 1 in Bild 2) mit vier Schrauben direkt auf dem Tisch der Prüfmaschine „Toni 25kN“ befestigt. Aufgrund der Erfahrungen aus den Versuchen an den Proben „Solar Base“ erfolgte die Zugbelastung von vornherein über ein U-Profil aus Stahl. Die Zuglast wurde in Wegregelung aufgebracht. Bild 5 zeigt ein Foto des Versuchsaufbaus mit dem „Probekörper 1 Solar Base Fixing Spot“.

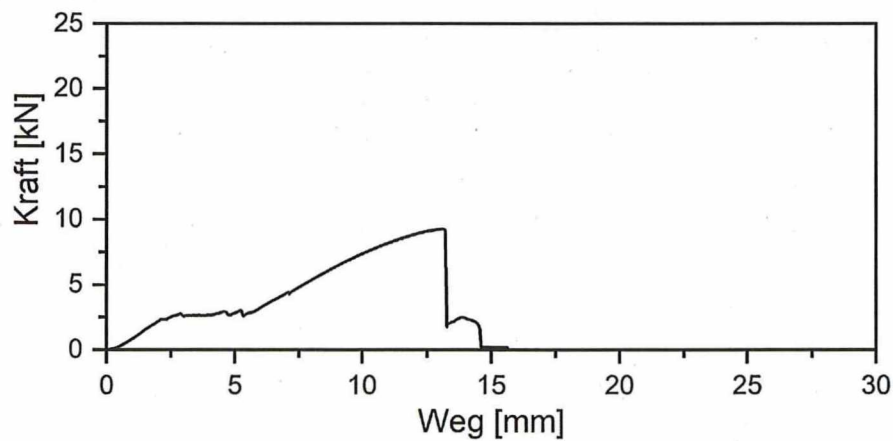
Bild 7: Kraft-Weg-Diagramm Solar Base Probe 1, Versuch 1

Das Kraft - Weg Diagramm zum Versuch 1 ist in Bild 7 dargestellt. Das Kraftplateau bei 2,5 kN im Wegbereich 2 mm bis 5 mm ist nicht auf eine Verformung der Probe, sondern auf eine Verschiebung der Haltevorrichtung auf dem Maschinentisch zurückzuführen.

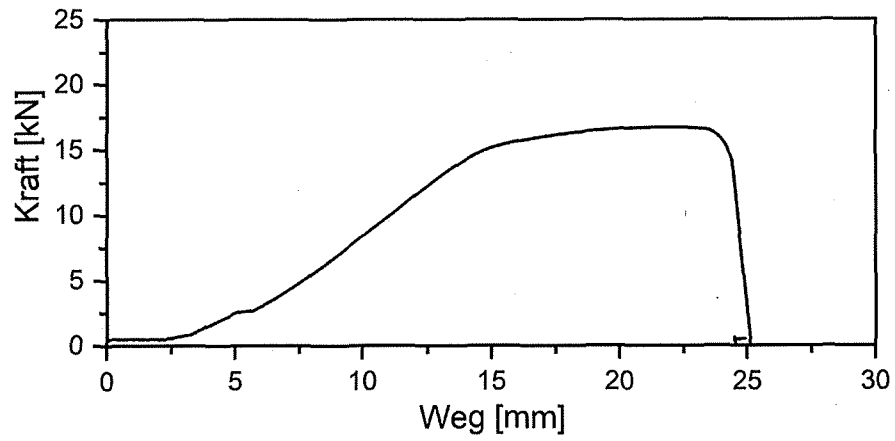
Bild 8: Kraft-Weg-Diagramm Solar Base Probe 1, Versuch 2

Im zweiten Versuch an Probe 1 ist die Zugstange verwendete Gewindestange M8 gerissen. Die Probe wies nach dem Versuch keine äußerlich erkennbaren Schäden auf. Das Kraft - Weg Diagramm zum Versuch ist in Bild 8 dargestellt.

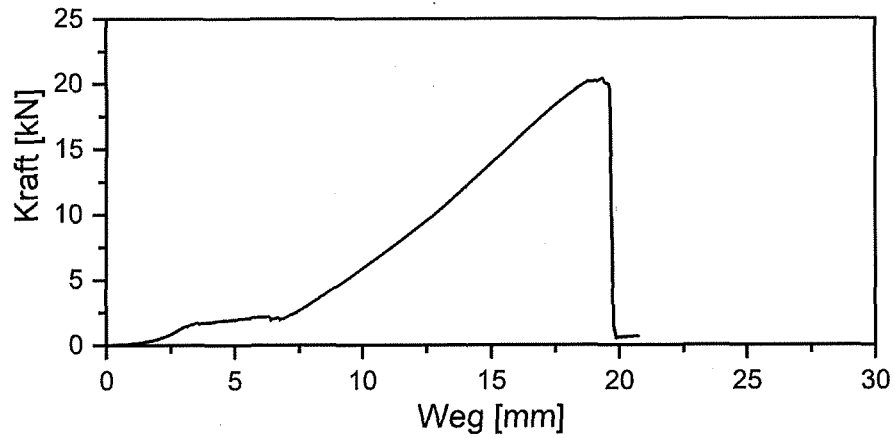
Bild 10: Kraft-Weg-Diagramm Solar Base Probe 1, Versuch 3

Im dritten Versuch an Probe 1 versagten zwei Klebeverbindungen (Pos.3 in Bild 1) zwischen den GFK-Stäben (Pos. 5 in Bild 1) und dem GFK-Gitterformteil (Pos. 1 in Bild 1). Im Bereich der Bruchstellen sind Delaminationen im GFK-Gitterformteil erkennbar.

Das Kraft - Weg Diagramm zum Versuch 3 ist in Bild 10 dargestellt. Das Kraftplateau bei 2,5 kN im Wegbereich 3 mm bis 7 mm ist nicht auf eine Verformung der Probe, sondern auf eine Verschiebung der Haltevorrichtung auf dem Maschinentisch zurückzuführen.

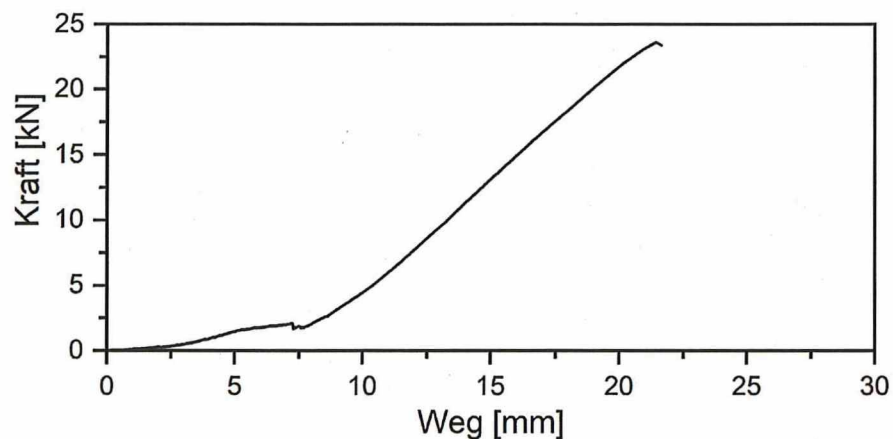
Bild 12: Kraft-Weg-Diagramm Solar Base Probe 2

- Solar Base Probe 2
Bild 11 zeigt das Schadensbild an Probe 2. Es versagten zwei Klebeverbindungen (Pos.3 in Bild 1) zwischen den GFK-Stäben (Pos. 5 in Bild 1) und dem GFK-Gitterformteil (Pos. 1 in Bild 1). Im Bereich der Bruchstellen sind Delaminationen im GFK-Gitterformteil erkennbar.

Das Kraft - Weg Diagramm zum Versuch ist in Bild 12 dargestellt. Das Kraftplateau bei 2,5 kN im Wegbereich 5 mm bis 7 mm ist nicht auf eine Verformung der Probe, sondern auf eine Verschiebung der Haltevorrichtung auf dem Maschinentisch zurückzuführen.

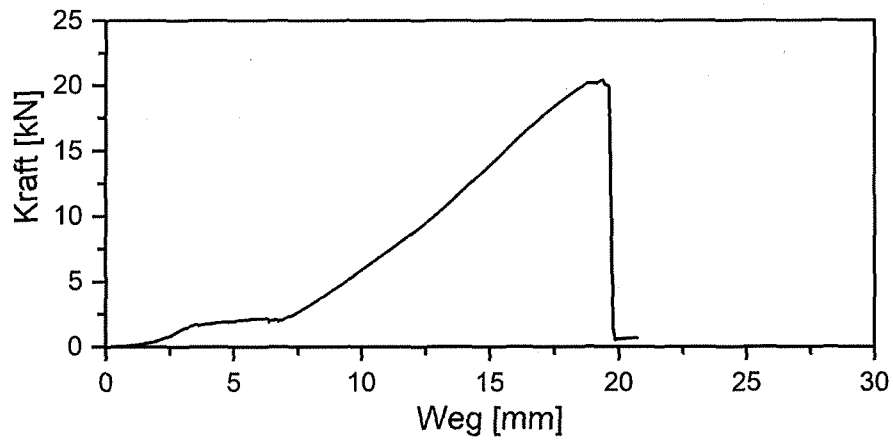
Bild 14: Kraft-Weg-Diagramm Solar Base Probe 3

Bild 13 zeigt Probe 3 bei einer Zuglast von 23,9 kN. Eine höhere Last konnte mit der Prüfmaschine nicht aufgebracht werden. Während und nach der Prüfung waren an der Probe keine äußerlich sichtbaren Schäden erkennbar. Die im Bild 13 deutlich erkennbare Wölbung des GFK-Gitterformteils von etwa 12 mm ging nach Entlastung der Probe augenscheinlich vollständig zurück.

Das Kraft - Weg Diagramm zum Versuch ist in Bild 14 dargestellt. Das Kraftplateau bei 2,5 kN im Wegbereich 4 mm bis 7 mm ist nicht auf eine Verformung der Probe, sondern auf eine Verschiebung der Haltevorrichtung auf dem Maschinentisch zurückzuführen.

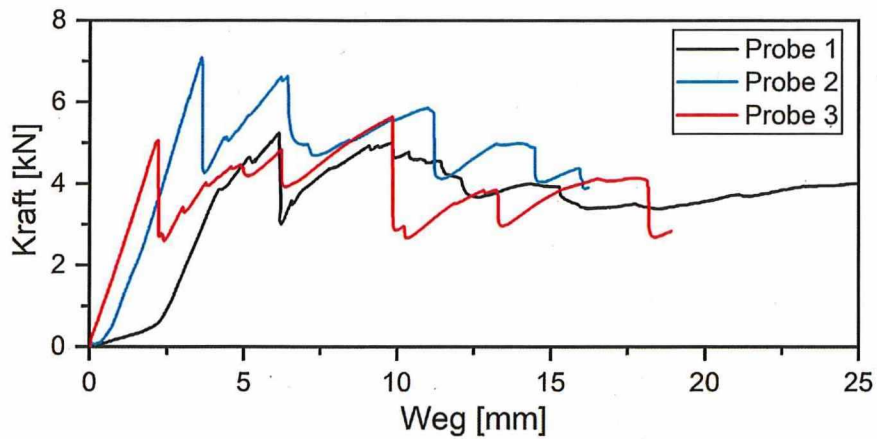
Bild 18: Kraft-Weg-Diagramme Solar Base Fixing Spot, Probe 1 - 3

Probe	Belastungs- geschwindigkeit	Zuglast zu Beginn der Delamination	Maximale Zuglast nach Beginn der Delamination	Versagensbild
1	0,1 mm/s	3,8 kN	5,2 kN	<ul style="list-style-type: none">• Delamination• Siehe Bild 15
2	0,1 mm/s	7,0 kN	7,0 kN	<ul style="list-style-type: none">• Delamination• Siehe Bild 16
3	0,1 mm/s	5,0 kN	5,6 kN	<ul style="list-style-type: none">• Delamination• Siehe Bild 17

- Solar Base Fixing Spot Probe 1 - 3
Die Bilder 15 bis 17 zeigen die Schadensbilder an den Proben „Solar Base Fixing Spot“ 1 bis 3. Die Schädigung begann bei jeder Probe mit einer Delamination beidseitig der Aluminiumschiene und direkt an der Schiene. Der Beginn der Delamination äußert sich nach einem linearen Kraftanstieg in einer kurzen Stagnation der Kraft (Probe 1) bzw. einem abrupten Rückgang der Kraft (Proben 2 und 3). Während der weiteren Zugbelastung schwanken die Kräfte stark und überschreiten dabei teilweise die Kräfte zu Beginn der Delamination. Die Kraft - Weg Diagramme der Proben 1 bis 3 sind in Bild 18 dargestellt.
